# 出島付近の歴史的石積護岸の整備①

中島川河口付近、出島付近の河川改修を行うにあたって、当箇所には、明治時代の長崎県最大の土木工事のひとつである、第1次長崎港改修工事である中島川変流部護岸が現存していました。  
そのため、高い歴史的・文化的価値を損なわないようにしつつ、現在の構造等の基準を満たすよう、現代の土木工法で施工がなされました。

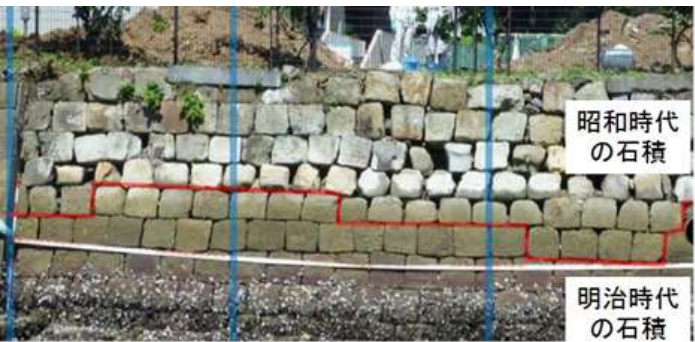
（改修前の石積護岸状況）

改修前の現況護岸の根石を含む下部は、中島川変流工事で整備した石積のままでしたが、一方、上部は昭和時代に継足された石積となっていました。さらに当護岸は、はらみ出しや石の抜けが多数あり、そのままでは崩壊のおそれがあるため、改修の必要がありました。
