# 出島付近の歴史的石積護岸の整備④

## 歴史的・文化的価値を保全するために

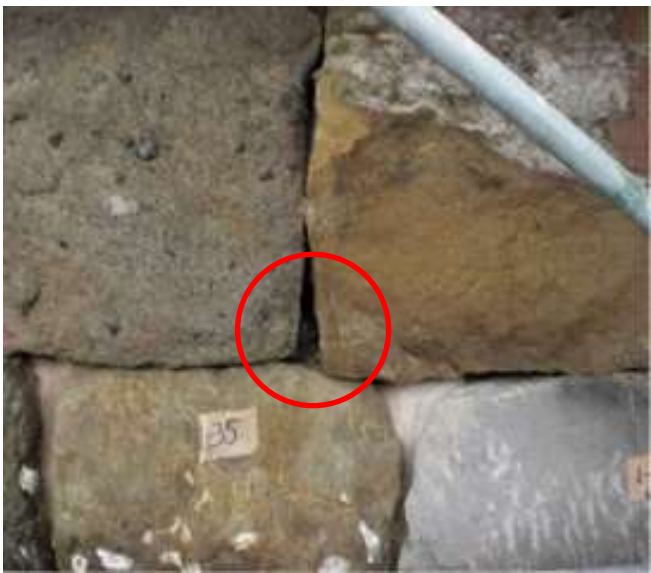
（水抜きパイプ設置箇所の石積み表面）

しかし、水抜きパイプが石積みの表に出てきては景観を損なうため、表から見えないように水抜きパイプは石材と石材の継ぎ目（合端）の奥に設置しました。また、石材裏に打設するコンクリートやコンクリート構造物に必要な目地材についても石積みの表から見えないよう工夫がなされました。

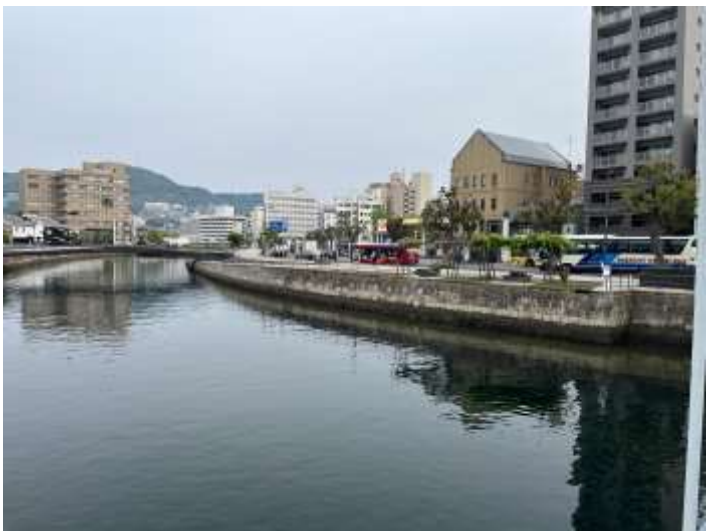
（改修工事完了後の石積み護岸）

以上のような、工夫や議論を重ねながら工事を行い中島川変流部護岸の改修工事は平成 2 9 年に完成しました。
